Kolom pada Proyek SDN Putat Nutug 03 Banyak Keropos

Lukman Hakim - BOGOR.INFORMAN.ID

Oct 23, 2022 - 07:42

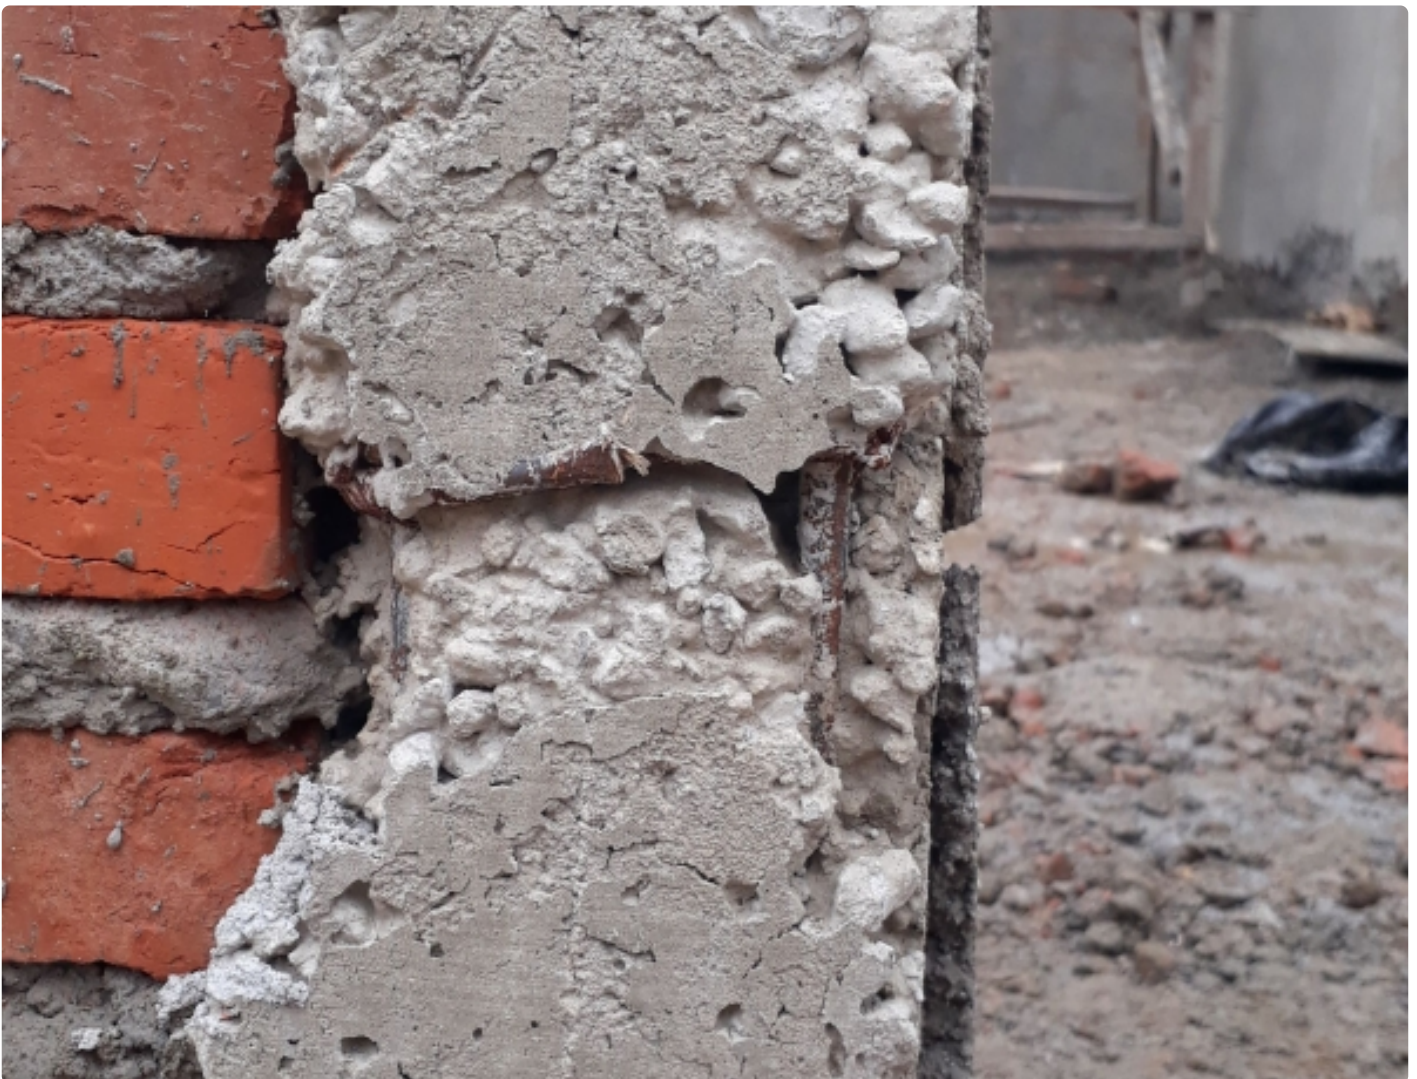
KAB.BOGOR,- Pekerjaan proyek Ruang Kelas Baru (RKB) di SDN Putat Nutug 03 yang bersumber dari APBD Kab.Bogor TA 2022 diduga tidak sesuai spek. Dari liputan media di lokasi, Minggu (9/10), terlihat kondisi struktur kolom banyak yang keropos, bahkan sampai terlihat rangkaian besi tulangan beton.

Selain itu, dari hasil ukur volume struktur kolom didapati tidak sesuai gambar. Dari hasil ukur yang dilakukan terlihat hanya 16cm X 16cm. Sementara pada

gambar tertera 20cm X 20cm.
